SZENTENDRE REGIONÁLIS DÉLI VÍZBÁZIS KÁRMENTESÍTÉS (KEHOP-3.3.0-15-2021-00010) PROJEKT

SZENTENDRE, 2023.06.20.

Előadó:
Tamás Csaba – cégvezető
Békés Drén Kft.

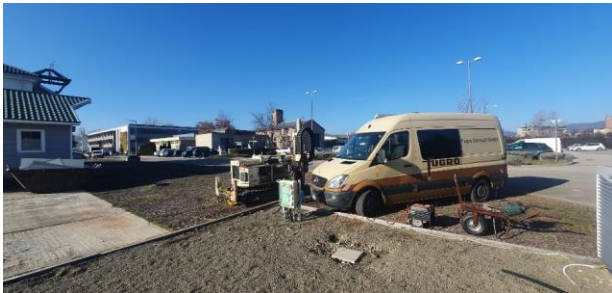
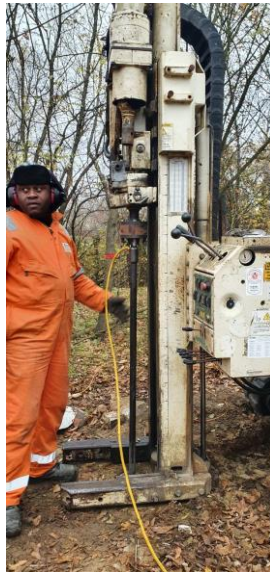
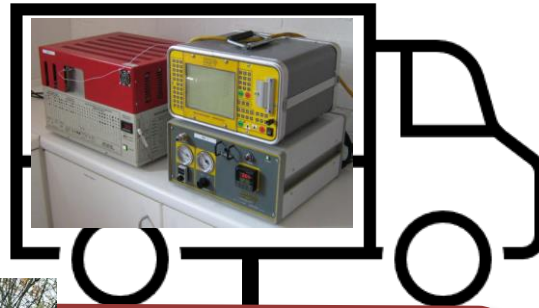
MIP (Membran Interface Probe =
Membrán felületi szondázás)

- **In-situ mérés!**
- ***Kvalitatív - Félkvantitatív mérés***
- Gázkromatográf (GC) segítségével választják szét a szennyezőanyagokat és 3 detektor érzékeli valós időben a komponenseket
- 120°C-ra fűtött fej, H₂ vivőgáz
- Folyamatos adatrögzítés

klórozott alifás
szénhidrogénnel
szennyezett rétegek

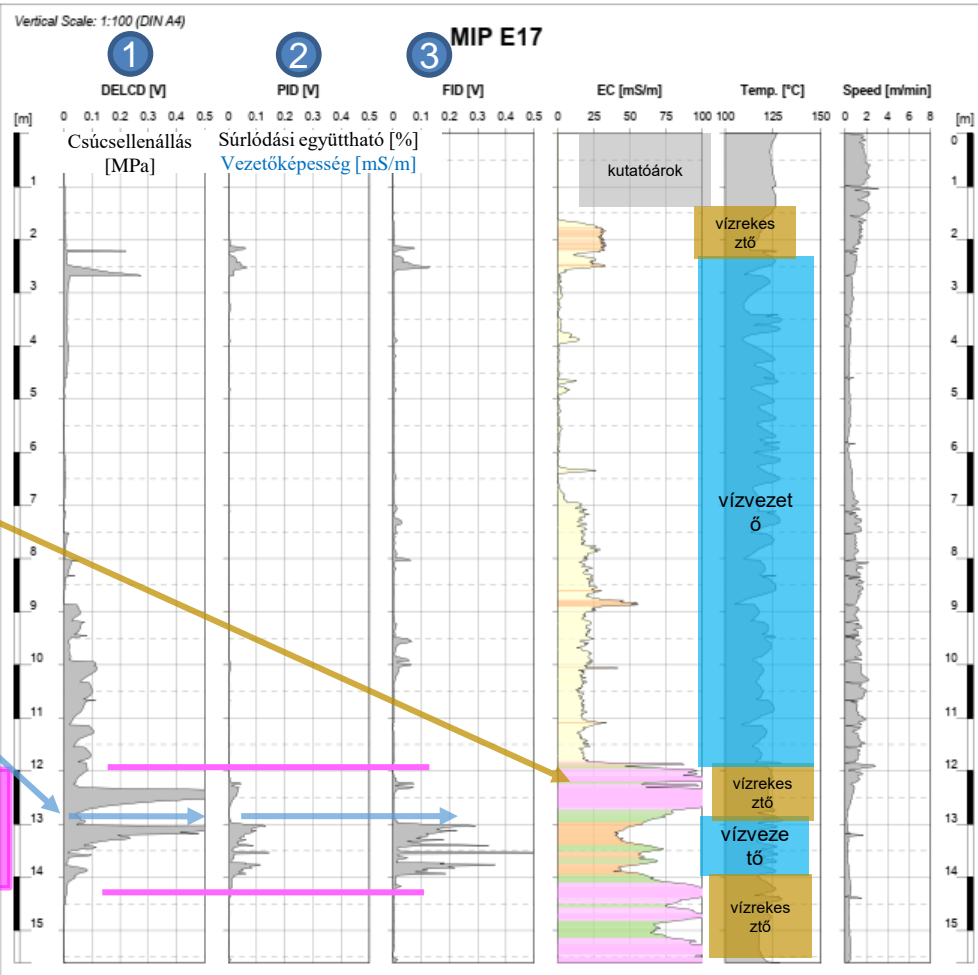
DINAMIKUS MIP REGISZTRÁTUM (LOG)

1. DELCD (szárazelektrodás vezetőképesség detektor): **halogénekre szelektív** (pl: Cl⁻, Br⁻, F⁻)
 2. PID (fotonionizációs detektor): alacsony ionizációs energiával (pl: UV fény) gerjeszhető **szénhidrogének kimutatására szelektív**
 3. FID (lángionizációs detektor): molekulán belüli **C-H kötések kimutatására szelektív** (pl: CH₄)
- **Egyértelmű CAH szennyezés, ha mindhárom detektor egyszerre tér ki**
 - CPT regisztrátummal együtt készül, ezért a földtani felépítés is megismerhető!

Legend EC-Signals:

Gravel - Sand (0-30 mS/m)

Sand (silty) (30-60 mS/m)

Silt (60-80 mS/m)

Clay (80-200 mS/m)

Szennyezett rétegek

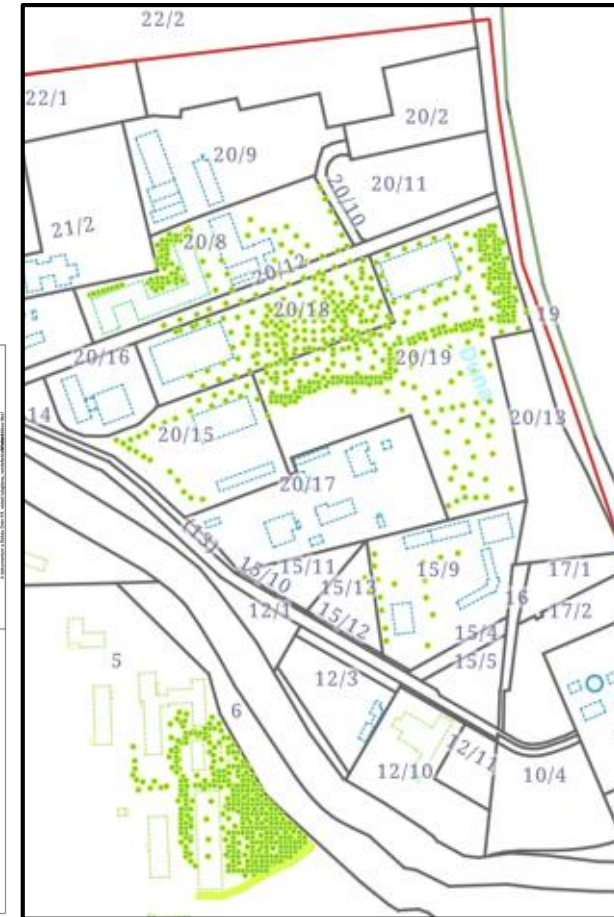
Injektálás kivitelezése

Csáp és DP injektálás
EHC anyag

Injektáló pontok a teljes beavatkozási területen: $546 + 269 = 815$

DP kiegészítő pontok száma : 75 db

>> **890 db** összesen

SzondaVerő torony a
LIEBHERR A902-re

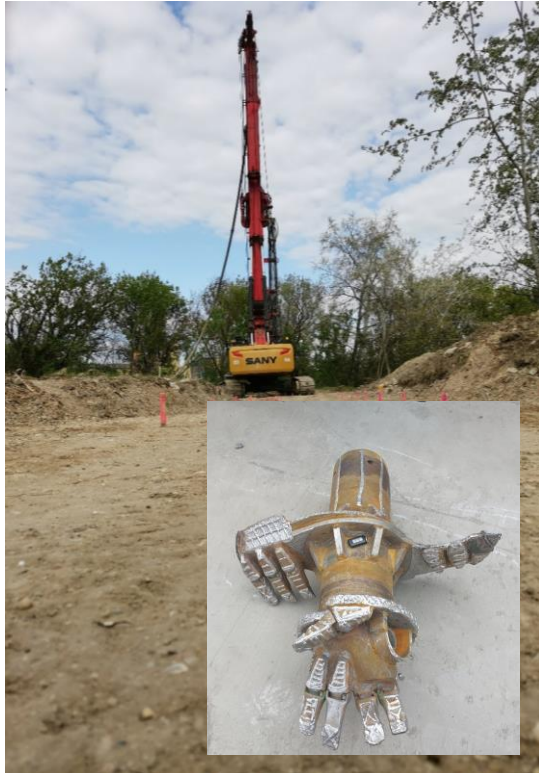
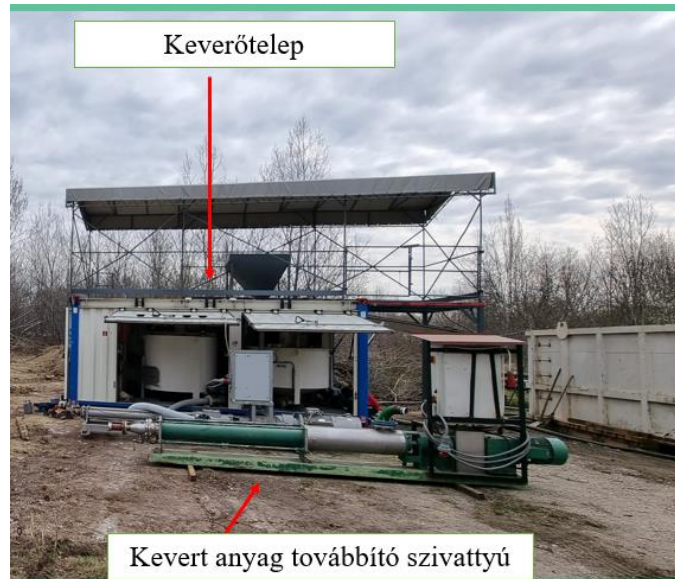
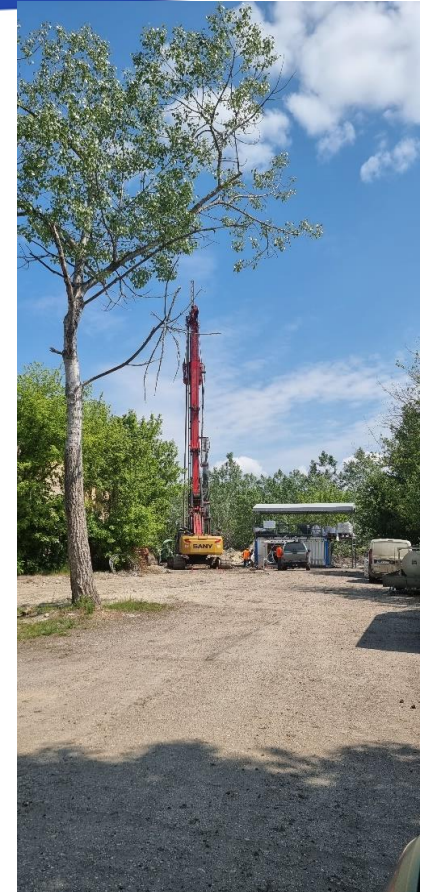
Talajkeverékes injektálás
